DIAGNÓSTICO DE LA PINTURA MURAL “LA CONQUISTA DE NUEVA GALICIA”

De **José Guadalupe Zuno Hernández**, en
el Museo Regional de Guadalajara.

DIAGNÓSTICO DE LA PINTURA MURAL “LA CONQUISTA DE NUEVA GALICIA” DE JOSÉ GUADALUPE ZUNO HERNÁNDEZ EN EL MUSEO REGIONAL DE GUADALAJARA

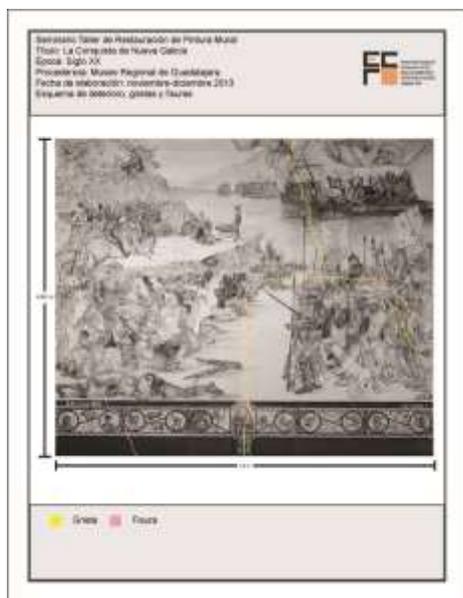
El registro gráfico incluyó la ubicación de los efectos de deterioro del mural, así como el levantamiento arquitectónico de la sala que lo alberga. Dentro de los deterioros registrados pudimos darnos cuenta que el más importante es una grieta longitudinal casi en forma de arco.

Imagen1. Esquema de deterioro que muestra la grieta en el mural y que corresponde a la puerta en la parte posterior de la sala.

El levantamiento arquitectónico permitió determinar que su origen se puede deber a la técnica de factura, ya que para realizar el mural se cegó el vano de una puerta generando una junta fría que se ha visto que con el paso del tiempo se proyecta y se ve reflejada en la superficie pictórica (Imagen 1).

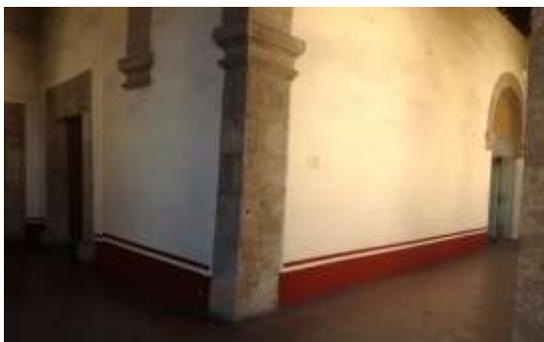
Fotografía 4. Vista externa de la sala donde se puede observar del lado izquierdo la puerta que fue cerrada donde se cegó el vano y posteriormente se elaboró el mural en el interior

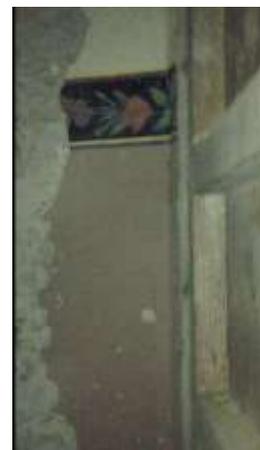
También gracias a este estudio se observaron los restos del antiguo enjarre que dejan a la vista la decoración que tuvo el museo en los años 50's; este vestigio se registró detrás de la puerta cegada.

Fotografía 5. Detalle de la fotografía tomada detrás de la puerta cancelada donde se observan restos de pintura decorativa de la época de la elaboración del mural.
