DE LA NEGLIGENCIA A LA AGRESIÓN DE UNA DECORACIÓN DECIMONÓNICA. EL CASO DEL MAUSOLEO DE FRANCISCO EDUARDO TRESGUERRAS.

Juan Montoya¹

*Materialización y Diseño de Proyectos
de Restauración y Museografía S.A de C.V.*

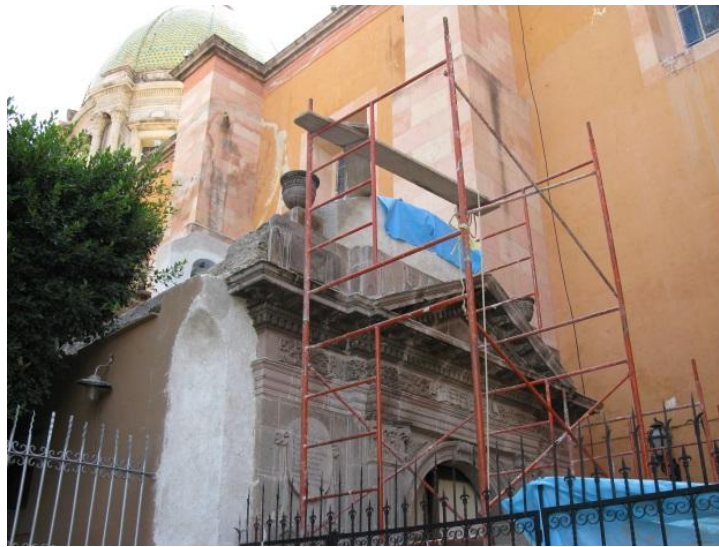
Imagen 8.

Exterior del mausoleo durante los trabajos de intervención en la azotea.

Sin embargo, y según se asienta en bitácora, los trabajos se iniciaron el día 10 de agosto de 2009. Se retiró la capa de mortero y el enladrillado de la bóveda, y de la bajada pluvial que se encontraban en muy mal estado. En la misma nota se menciona que los trabajos del interior del inmueble no se iniciarían hasta que el personal del INAH autorice *el tipo de intervención*.

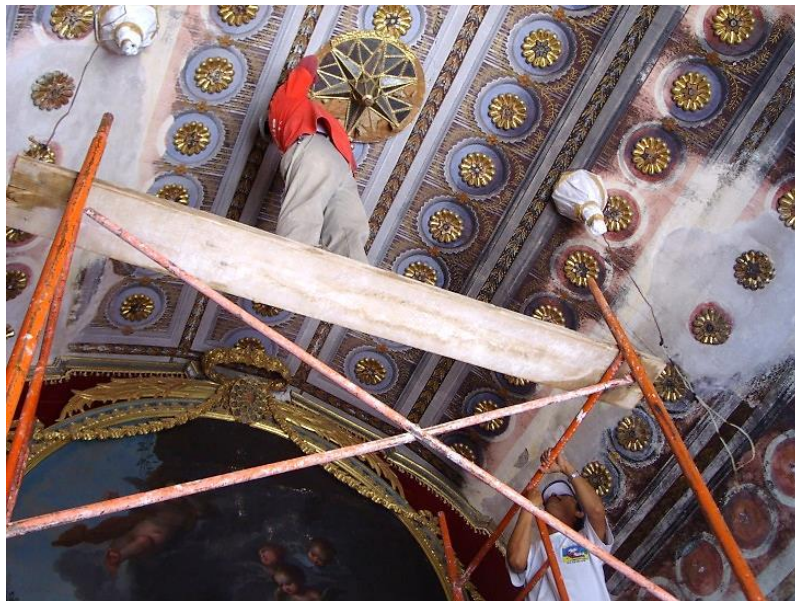
Imagen 9.

Es importante mencionar que en su mayoría los muebles presentaban ataque biológico considerable, de manera que en conjunto con la presencia de la humedad, los elementos de madera se disgregaban al intentar moverlos.

Procesos de desmontaje de elementos de madera dorada y protección de arranques de luminarias.

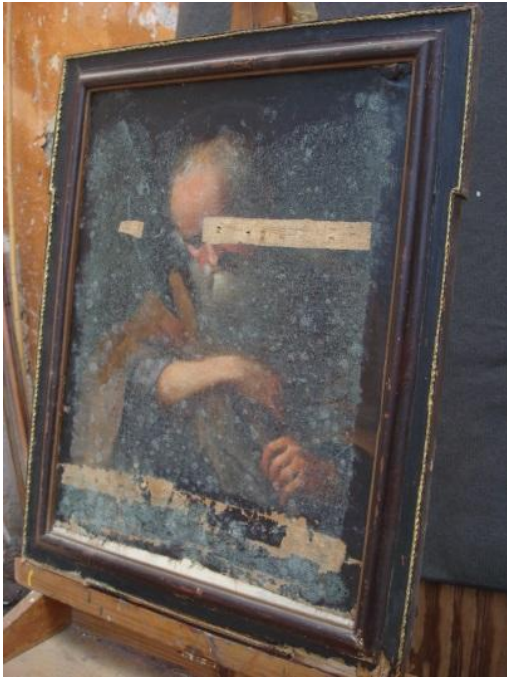
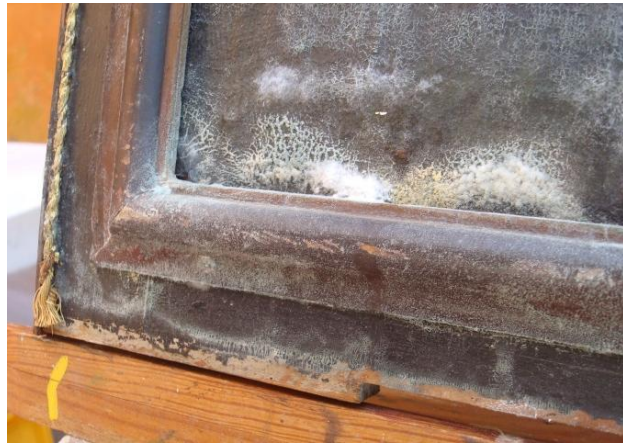
Imágenes 10 y 11.

La presencia de esponja debajo del terciopelo en los muros contribuyó a la mayor retención del agua, y las obras que estaban en contacto directo se vieron afectadas por el tiempo que estuvieron expuestas a la humedad y por el hecho de que el mausoleo permaneció completamente cerrado. Lo anterior propició que se desarrollaran hongos en la superficie de algunas obras pictóricas; que otros objetos, como muebles y marcos, se fragmentaran debido al reblandecimiento de los adhesivos; lo mismo ocurrió con algunas aplicaciones de espejos, las cuales se colapsaron y rompieron.

Obras de caballete con presencia de hongos provocados por las filtraciones de humedad.

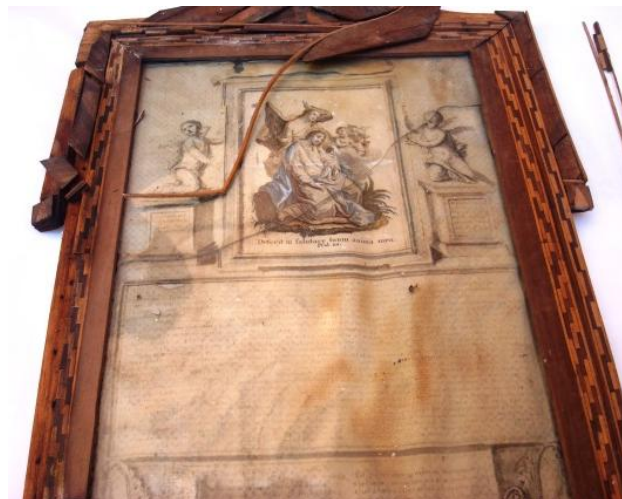
Imagen 12.

Obra con grabado coloreado y manuscrito sobre papel totalmente anegada.

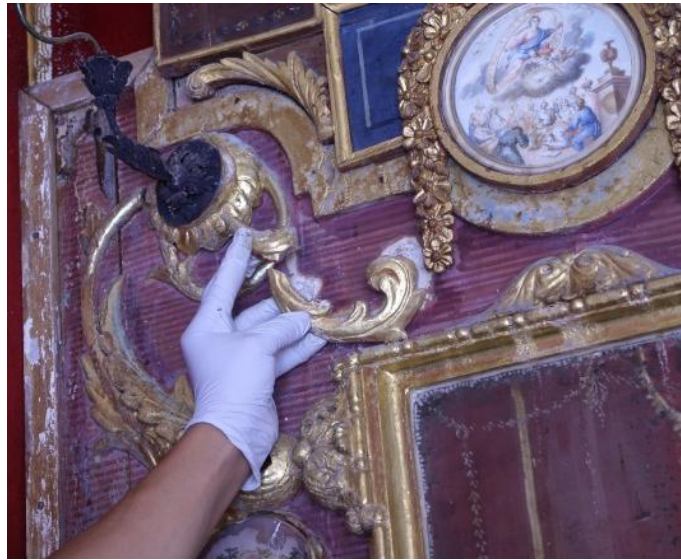
Imagen 13.

Elementos de madera desprendidos por efecto del reblandecimiento del adhesivo.

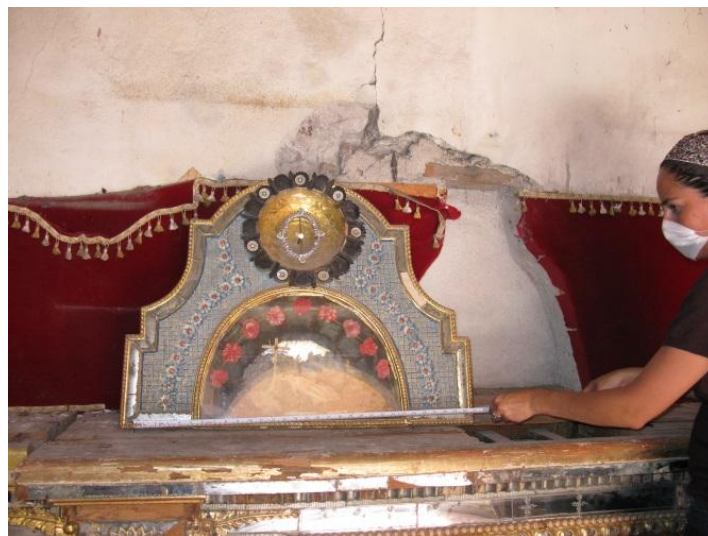
Imagen 14.

Desmontaje de nicho que se encontraba empotrado a muro
