**LA CONSERVACIÓN *IN SITU*  
DEL PATRIMONIO SUMERGIDO Y SUS AMENAZAS.  
RESERVA DE LA BIOSFERA BANCO CHINCHORRO**

Andrés Zuccolotto  
*Subdirección de Arqueología Subacuática del INAH*

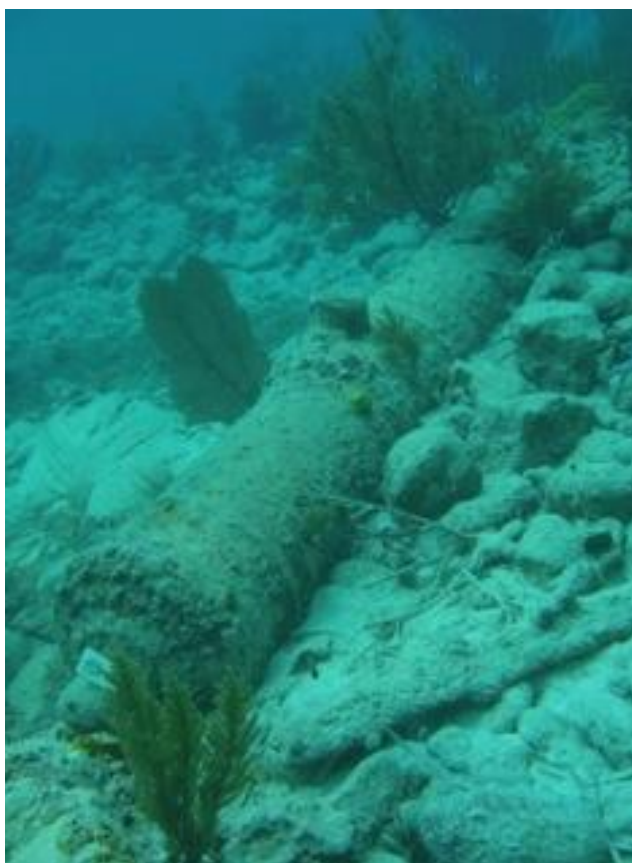
Fotografía 3

Cañón concrecionado en el sitio “40 Cañones”

Estos cañones están dispuestos sobre o a los lados de tres montículos de piedra de lastre de diferentes tipos, siendo en su mayoría de cantos rodados. Debajo de estos montículos se encuentran tablones de madera los cuales se infiere son parte del casco del barco.

Otros objetos que se encuentran en este sitio son fragmentos de cerámica, balas de mosquete, y algunas láminas metálicas posiblemente del recubrimiento del casco<sup>4</sup>. Todos estos objetos se encuentran cubiertos por capas de concreciones calcáreas o corales los cuales son parte del contexto medio ambiental propio del sitio y están sujetos a las mareas y a la sedimentación propia del sitio.

Cabe señalar que este sitio ha sido saqueado y destruido en diversas ocasiones tanto por el CEDAM, como por pescadores o cazadores de tesoros, extrayendo cañones, anclas y otros objetos completos. Además, en los años sesentas el sitio fue dinamitado con la finalidad de romper las concreciones calcáreas y poder liberar algunos objetos de los corales. (Carrillo Márquez, 2011: 29)

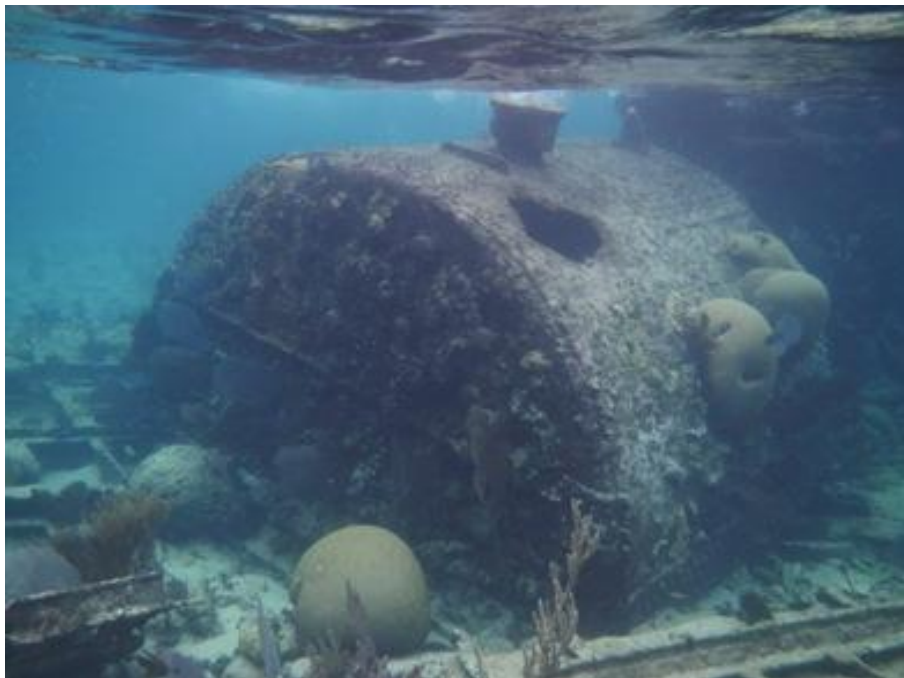
Fotografía 4  
Sitio “Caldera”

**Caldera.** Son los restos de un Buque de vapor probablemente del siglo XIX o XX, de casco de metal, que está varado al Oeste de Cayo Norte, dentro de la laguna arrecifal. Estos restos se encuentran a una profundidad máxima de 3 metros en un área de 600m<sup>2</sup>. (Carrillo Márquez, 2011: 31)

Se encuentra casi por completo la embarcación, y se puede observar en la popa: el cuarto de máquinas, las bielas, las válvulas y pistones y lo que es característico de este sitio, una caldera de unos 3.9 m de diámetro por 3m de largo la cual se encuentra semi hundida, hacia la proa se encuentra el winch<sup>5</sup> y dos bitas<sup>6</sup>, todos estos elementos se encuentran rodeados por fragmentos del casco, costillas, tuberías y láminas. (Carrillo Márquez, 2011: 31)

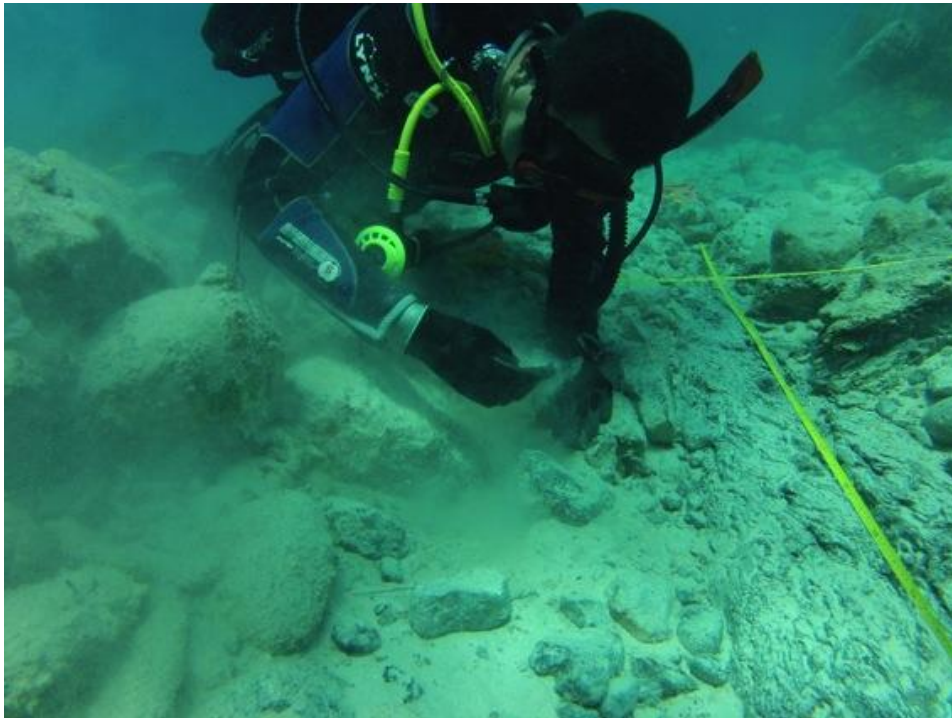
Fotografía 6

Proceso de recolección de un fragmento de cerámica en el cuadrante O104 , “40 Cañones”
