DIAGNÓSTICO DE LA PINTURA MURAL “LA CONQUISTA DE NUEVA GALICIA”

De **José Guadalupe Zuno Hernández**, en
el Museo Regional de Guadalajara.

DIAGNÓSTICO DE LA PINTURA MURAL “LA CONQUISTA DE NUEVA GALICIA” DE JOSÉ GUADALUPE ZUNO HERNÁNDEZ EN EL MUSEO REGIONAL DE GUADALAJARA

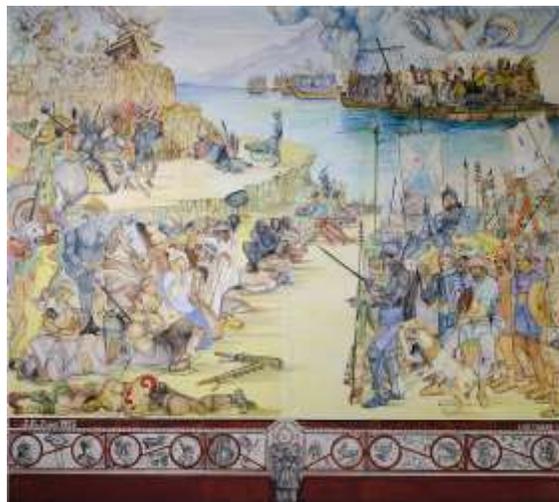
Fotografía 2 Mural “La Conquista de Nueva Galicia”

El registro gráfico incluyó la ubicación de los efectos de deterioro del mural, así como el levantamiento arquitectónico de la sala que lo alberga. Dentro de los deterioros registrados pudimos darnos cuenta que el más importante es una grieta longitudinal casi en forma de arco.
