## UNA MIRADA A LOS TRABAJOS DE CONSERVACIÓN Y RESTAURACIÓN DE LOS ESTUCOS Y PINTURA MURAL DEL CAMARÍN DE LA VIRGEN DE LORETO

### Pintura mural al exterior

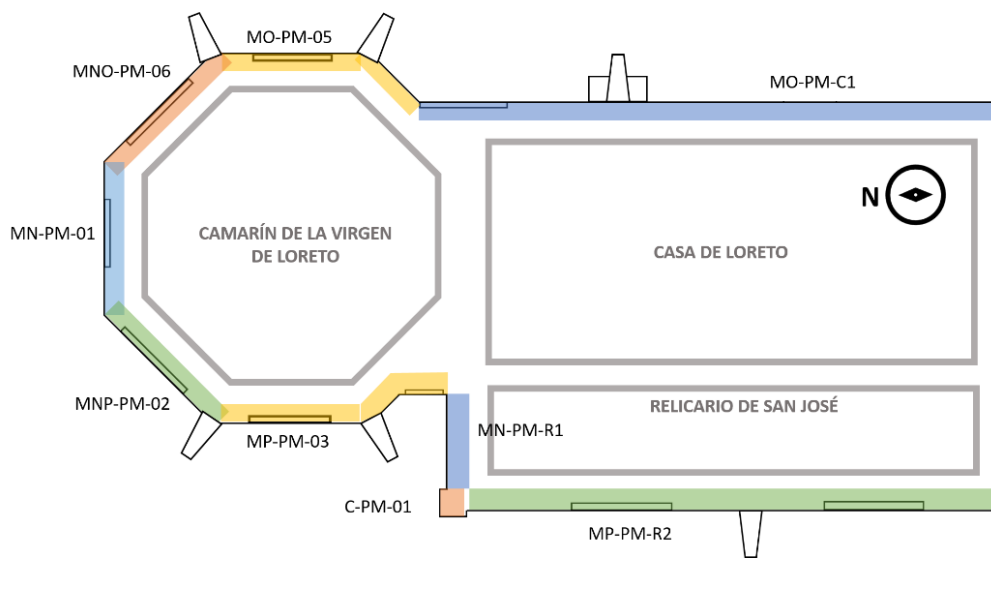
El equipo de pintura mural al exterior consistía de cuatro a cinco personas incluyendo dos coordinadoras, las restauradoras Katia Sánchez Ortega de la escuela de SLP y Ana Paula García Flores (ECRO, autora). La pintura mural al exterior del Camarín de la Virgen de Loreto abarca los muros exteriores del Camarín, Casa de Loreto y Relicario de San José, así como vanos de ventanas, bajantes, cúpula y pináculos. Su temporalidad es del siglo XVIII.

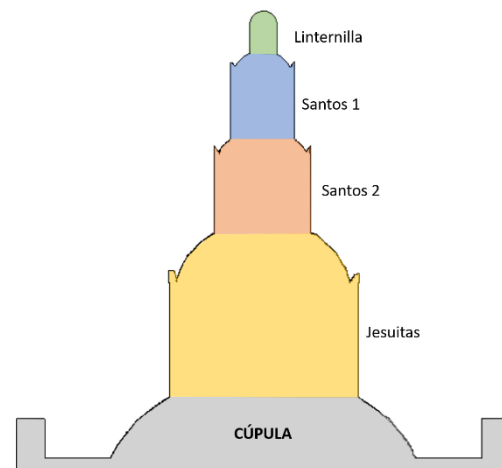
El caso de la cúpula es muy particular pues fue donde más información se pudo rescatar, cada nivel tiene un diseño único, aunque todos tienen similitudes de trazo y paleta cromática, además de que la temática es la misma (geométrica). Debido a que la decoración en este frente también es repetitiva, en cada nivel el diseño se completaba con los restos rescatados de cada muro (la planta de cada nivel, excepto la cúpula, tiene forma de octágono) así se pudo completar el diseño.
